Rediseño del sistema de distribución de vapor del área de lavandería del Hospital Carlos Andrade Marín

Introducción: Esta investigación plantea una propuesta de rediseño para el sistema de distribución de vapor y de retorno de condensado en el área de lavandería del hospital.

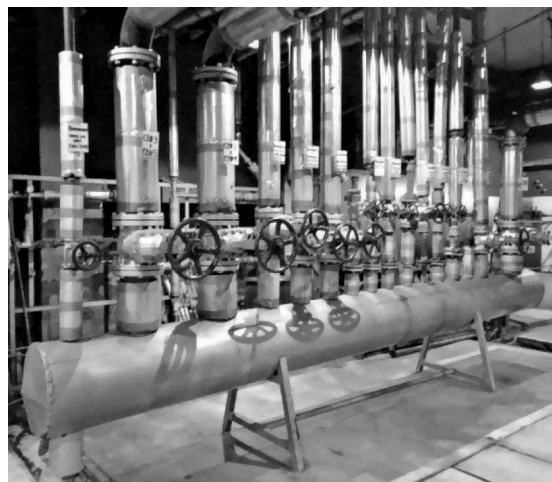
Figura 2. Distribuidor de vapor

El distribuidor de vapor es el elemento encargado de recibir el vapor proveniente de las calderas, al mismo tiempo que envía dicho vapor a las diferentes áreas de consumo mediante una serie de líneas de distribución. De izquierda a derecha, de acuerdo a la figura 2, se tiene las zonas a las cuales suministra vapor el distribuidor y las líneas por donde recibe el vapor de las diferentes calderas: Área de quemados (Línea 1), Caldera 3 y Caldera 5, Caldera 2 y Caldera 4, Lavandería (Línea 2), Lavandería y comedor (Línea 3), Esterilización (Línea 4), Deshabilitado, Piscina (Línea 5), Biberones (Línea 6), Deshabilitado, Obstetricia (Línea 7), Patología y Laboratorio central (Línea 8), Cocina (Línea 9), Tanques agua caliente (Línea 10), Manómetro y Caldera 1.

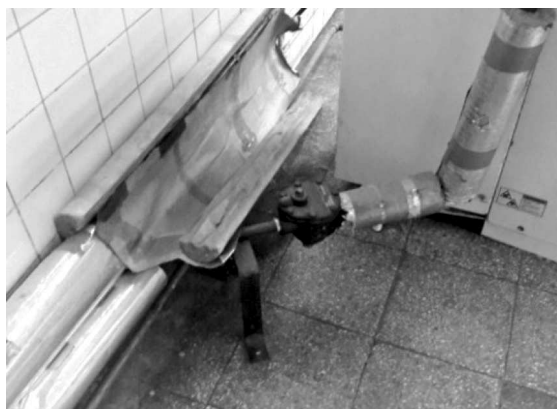
Figura 3. Tubería con aislante deteriorado

Las tuberías del sistema de vapor están aisladas térmicamente con cañuelas de lana de vidrio, las mismas que están cubiertas con una lámina de aluminio. Algunas secciones de tubería no cuentan con aislante térmico, otras secciones tienen el aislante deteriorado, en otros casos el aislante no está colocado correctamente como se muestra en la figura 3 y 4.

Obteniendo que el 42.77% de la tubería del sistema se encuentra sin aislamiento térmico, lo que representa grandes pérdidas energéticas para el sistema⁵.
